INFORME FINAL

DIVULGACIÓN NACIONAL DE MÉTODOS EFECTIVOS PARA PREVENIR ATAQUES DE AGUILAS PESCADORAS (*Pandion haliaetus*) EN GRANJAS PISCICOLAS COMO MECANISMO PARA SU CONSERVACIÓN.

CONVENIO USFWS/INSTITUTO ALEXANDER von HUMBOLDT

SEPTIEMBRE DE 2009

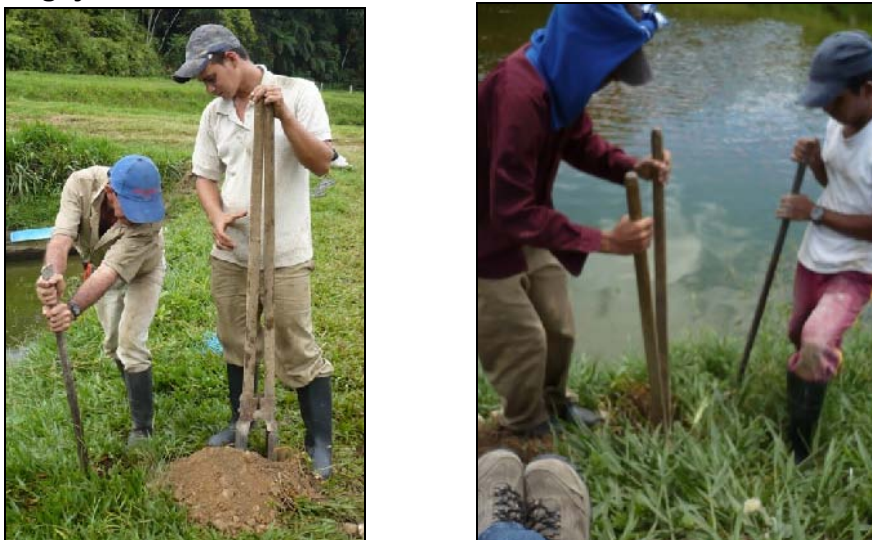
Figura 3. Realización agujeros externos e internos

Después de observar el estanque, con el fin de dar inicio al montaje de la estructura, se comienza con la realización y adecuación de los agujeros para instalar los postes (guaduas), que darán soporte al encordado y aquellos que soportaran en ciertos puntos al

enmallado. Esta tarea se realizo desde el 8 al 13 de Julio de 2009, instalando inicialmente postes externos cada 10 mts y posteriormente los internos cada 15 mts. Figura 3.

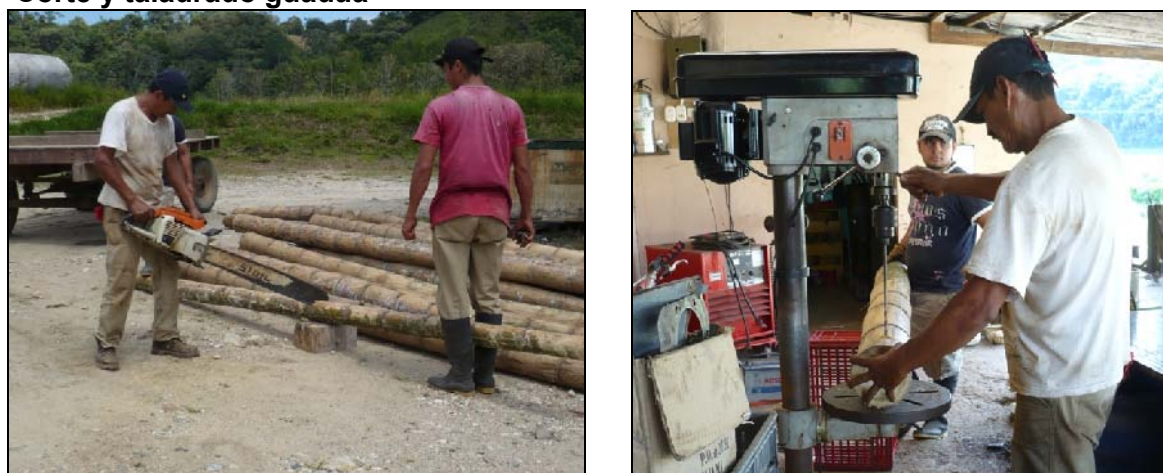
Figura 4. Corte y taladrado guadua

Puesto que las herramientas fueron adquiridas con ciertas características, estas tuvieron que ser adecuadas con el fin de que cumplieran con las funciones para las cuales estaban dispuestas. En tanto se realizaban los agujeros externos, el mismo 8 de Julio; se efectuó el corte de cada una de las varillas metálicas de 6 mts con una pulidora, quedando tres trozos de 2 mts respectivamente.

El día 10 de Julio; se efectúa el corte de las guaduas cada una de 15 mts para que estas queden de 2 mts respectivamente, las cuales fueron cortadas con motosierra en la sección del canuto, y a su vez se hizo una perforación con taladro, a 15 cms del borde superior del poste a enterrar, en el cual se atravesara el alambre que unirá cada uno de estos postes, que soportara el encordado. Figura 4.

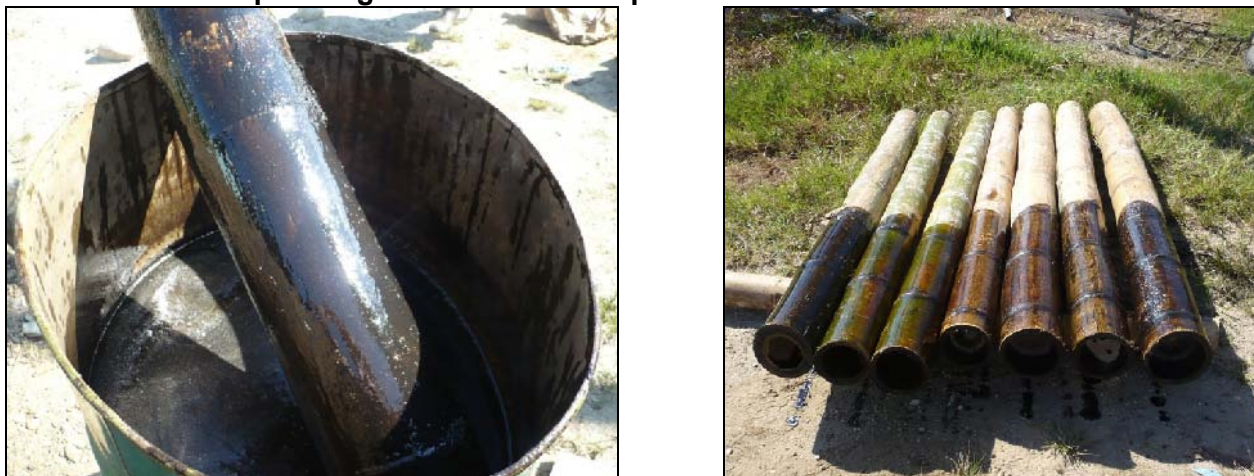
Figura 5. Inmunización postes guadua con aceite quemado

Entre tanto se finalizaba con la realización de los agujeros para los postes, el día 13 de Julio; se efectuó la inmunización de la guadua con aceite quemado, sumergiéndolos en este y de esta manera se evitara que esta se pudra más rápido al estar en contacto con la tierra y así mismo la estructura será más resistente y durarera. Este mismo día se procede a introducir los postes en los agujeros y pisarlos, es decir, fijarlos dentro del mismo terreno, para que queden fijos allí. Figura 5. Este proceso se realizo en ambos extremos.

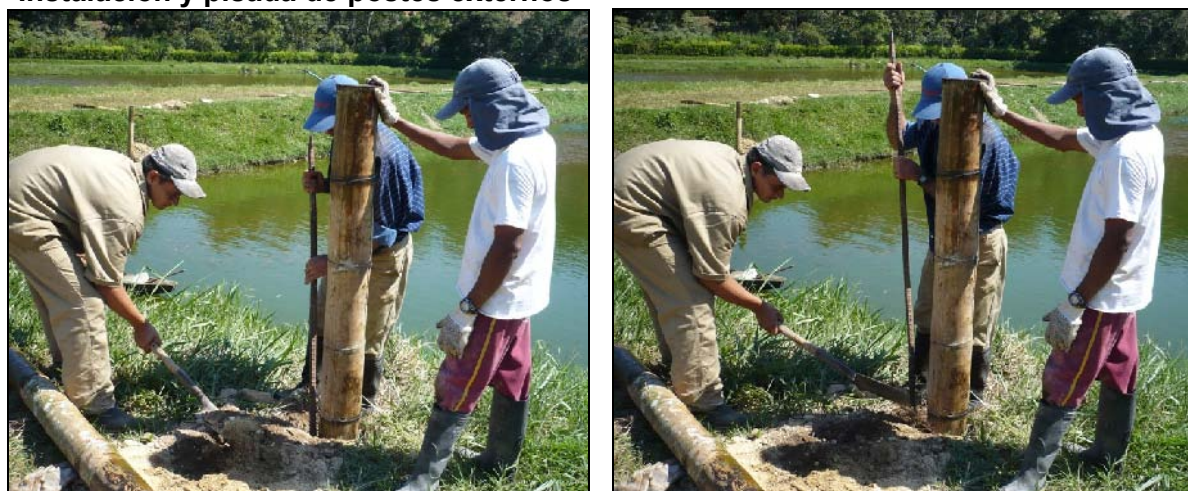
Figura 6. Instalación y pisada de postes externos

El día 14 de Julio; se terminan de instalar los postes externos restantes (Figura 6), y en las horas de la tarde, se procede a introducir el alambre en los postes externos que soportaran el encordado. Figura 7. Durante la templada de este se observó que el calibre no fue el adecuado y en algunos lugares el alambre se reventó, por lo que en próximos proyectos se estará al tanto de la adquisición y revisión del alambre de un calibre adecuado que resista el temple y el mismo peso del encordado.

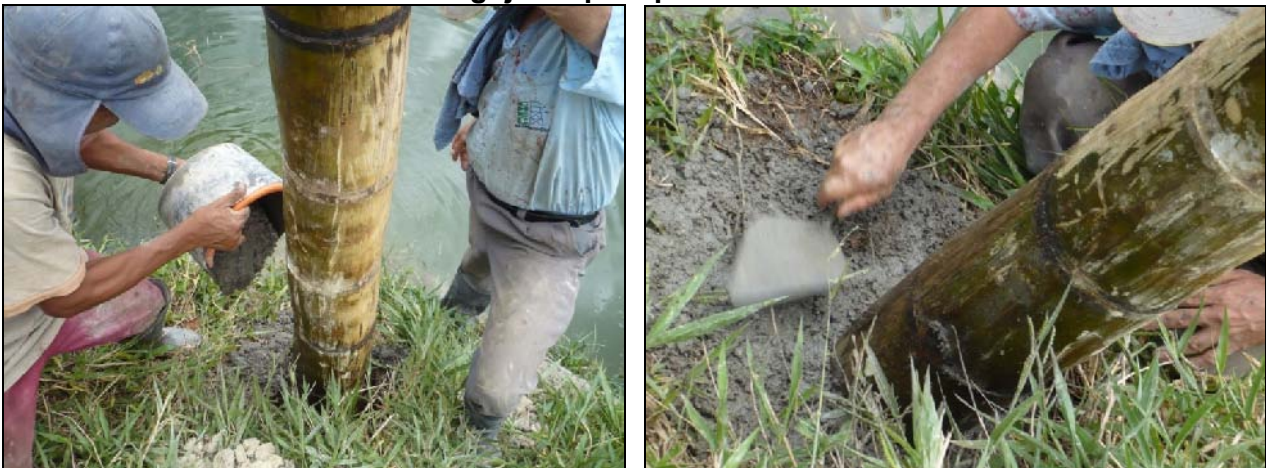
Figura 8. Vertido mezcla de cemento agujeros para postes internos

Debido a que durante la realización de los agujeros para los postes internos al encontrarse casi al borde del pozo estos se llenaron de agua, el 15 de Julio, se introduce mezcla de cemento para poder pisar estos postes y permitir dar mayor firmeza y resistencia, además de evitar que se pudran más rápido en contacto con el agua (Fig. 8). En tanto la mezcla se secaba, se procedió a iniciar con la colocación de la manila, y dar inicio a la primera parte del encordado, del lado angosto, igualmente durante este proceso el alambre se reventó en algunos puntos, por lo que se tuvo que efectuar añadidos a este. Figura 9.

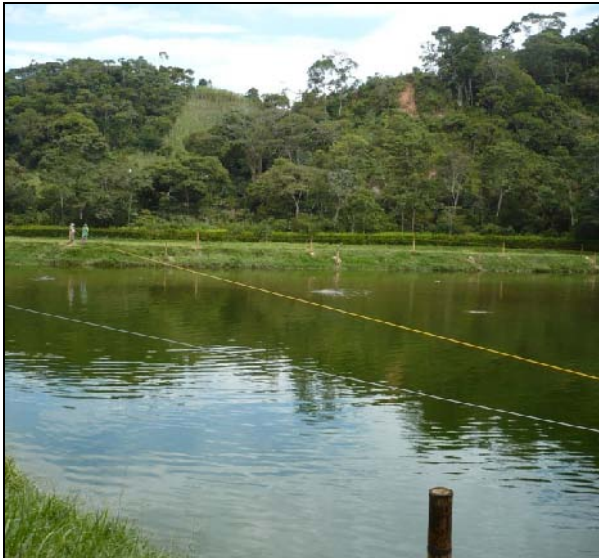
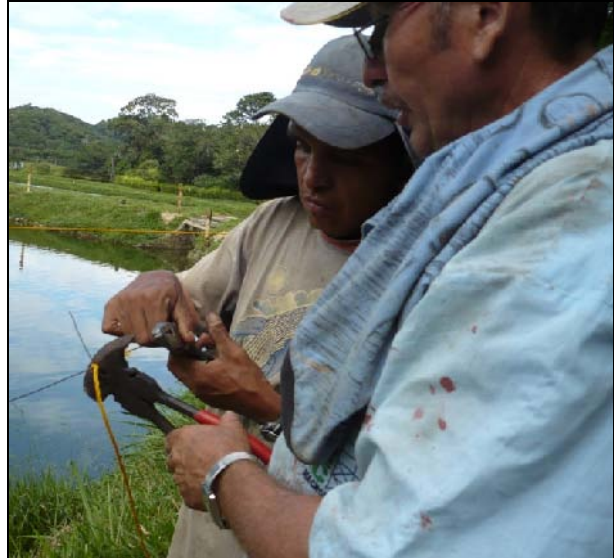
Figura 9. Iniciación y aseguramiento encordado

La manila se ata de extremo a extremo opuesto formando una cuadrícula, cada cuadro quedara de un 1m X 1m.

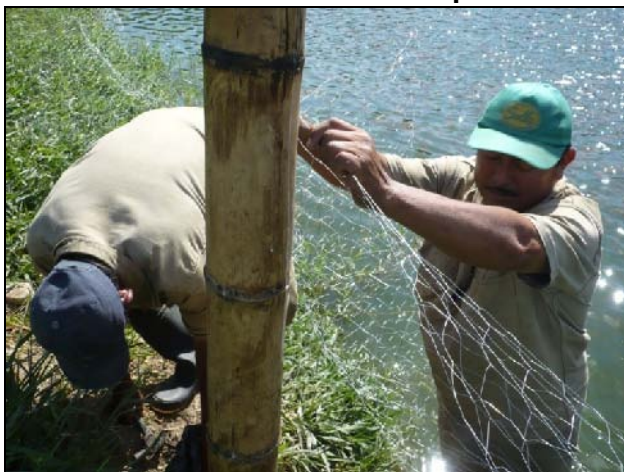
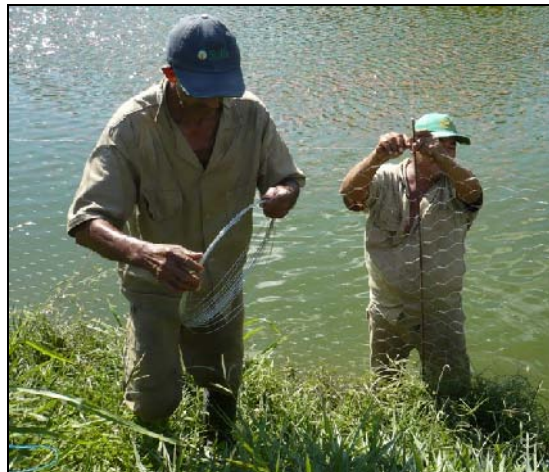
Figura 10. Instalación malla borde estanque

El día 17 de Julio; se inicia colocación encordado lado largo y al mismo tiempo por parte de otros trabajadores se inicia la postura de la malla de gallinero al borde del pozo, en el cual se colocaran las varillas metálicas de 2 mts, cada 3 metros y a su vez estas se aseguraran con los postes internos, por medio de grapas y darle mayor estabilidad a esta estructura. Esta tarea finaliza el 22 de Julio. Figura 10.

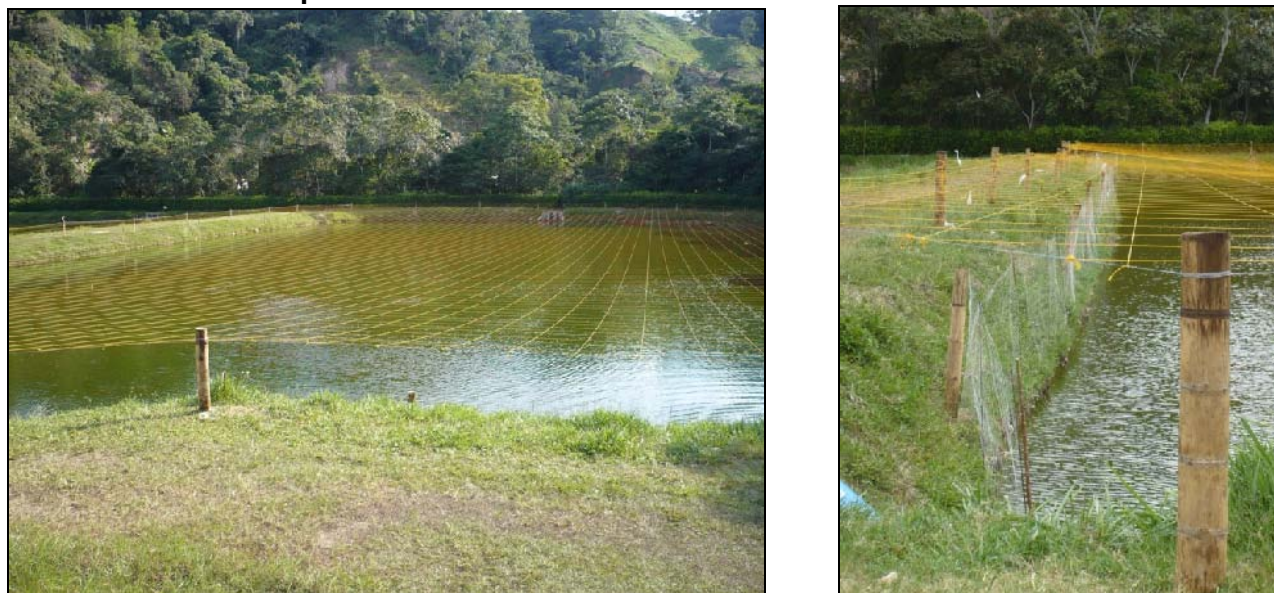
Figura 12. Instalación completa estructura

El día 23 de Julio de 2009, se finaliza completamente la instalación de toda la estructura, se observa efectivamente los resultados esperados, aunque el ingreso de aves acuáticas continúa, es evidente que la cantidad de la presencia de estas disminuyo considerablemente, se observa que ingresan como máximo 3 aves al estanque para capturar peces. Figura 12.

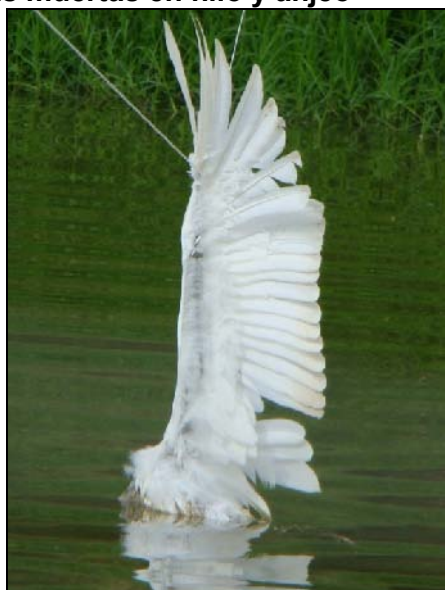
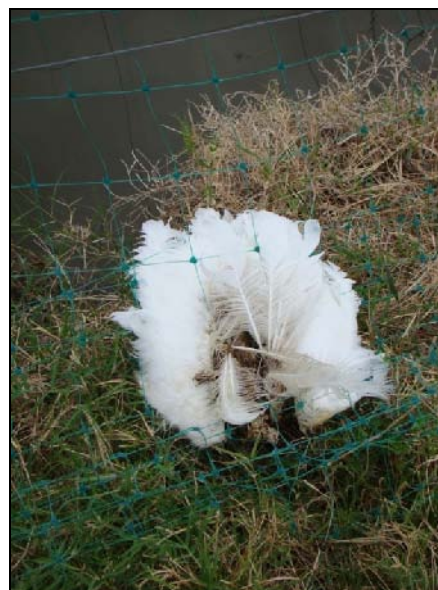
Figura 17. Garzas muertas en hilo y anjeo

Puesto que ya existe un sistema ya instalado previamente por parte de la Agropiscícola, la cantidad de aves “problema”, no es muy evidente, pero si se observó que este sistema como no se detecta a simple vista por las aves, están quedando enredadas y son dejadas allí hasta morir y los cadáveres también permanecen allí durante mucho tiempo, por esta razón con la instalación de este nuevo sistema se mejorara y unirán de forma adecuada ambos sistemas, y así evitar que esta situación se continúe presentando. Figura 17.

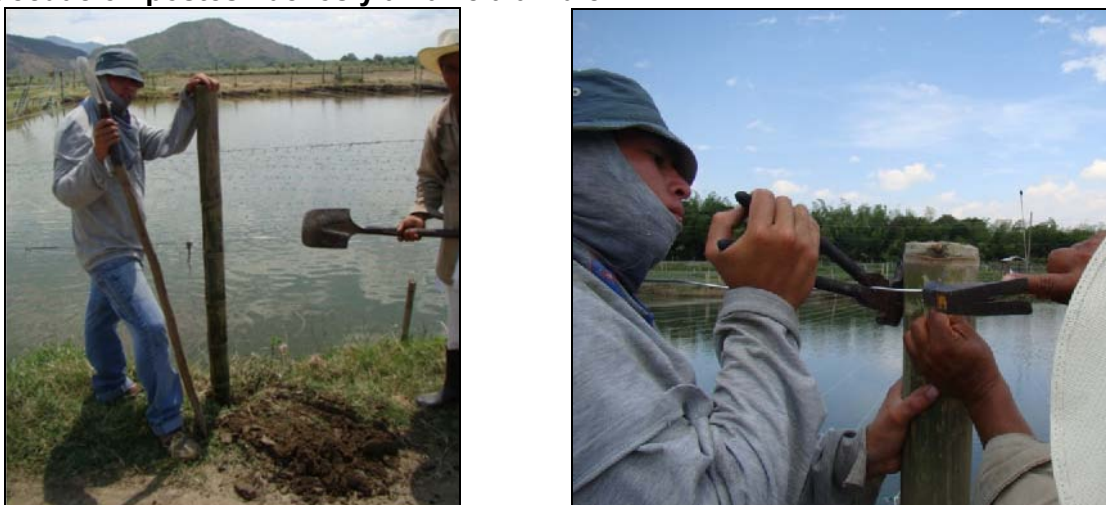
**Figura 18. Adecuación postes nuevos y amarre alambre
Instalación encordado (lado angosto)**

Puesto que los postes ya instalados allí, que soportan el sistema similar al que se va a montar, son adecuados para el montaje del nuevo sistema, se procede a colocar el alambre alrededor del pozo, sujetado por las guaduas (postes), por medio de grapas,

durante este proceso se observó que era necesario instalar otros postes y así se efectuó. Figura 18. Este proceso se efectuó el día 3 de Agosto, este mismo día en las horas de la tarde, se inicio la instalación de la primera parte del encordado del lado angosto. Fig. 20.

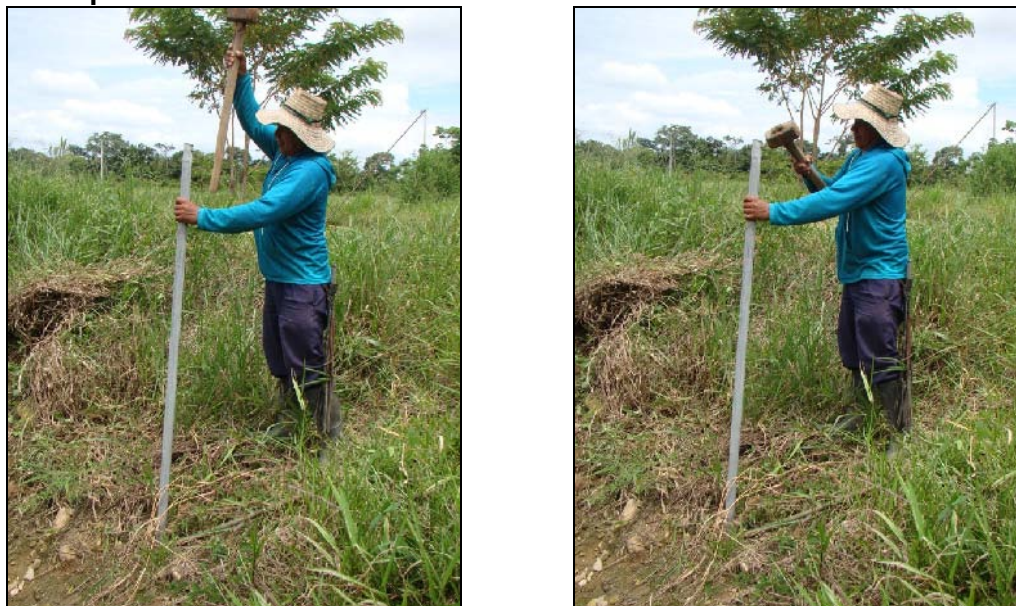
Figura 25. Instalación postes cada 10 mts.

Se inicia el montaje de este proyecto el día 24 de Agosto, instalando los postes que darán soporte a toda la estructura, por parte de la Piscícola se entregan postes galvanizados (metálicos), enterrándolos igualmente cada 10 mts, adicionalmente se adecuan templetas en las cuatro esquinas y en las mitades de cada lado de la estructura y así dar mayor estabilidad al montaje. Figura 25.

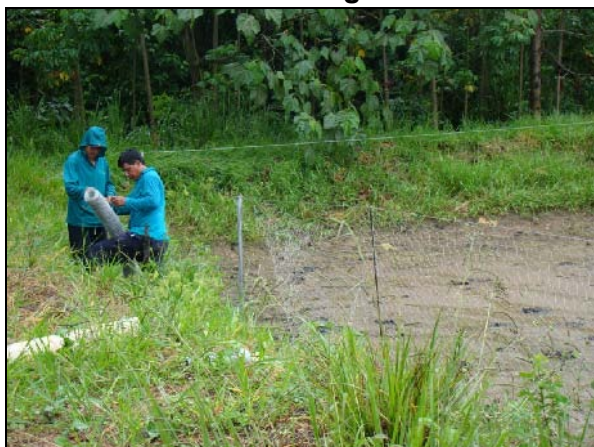
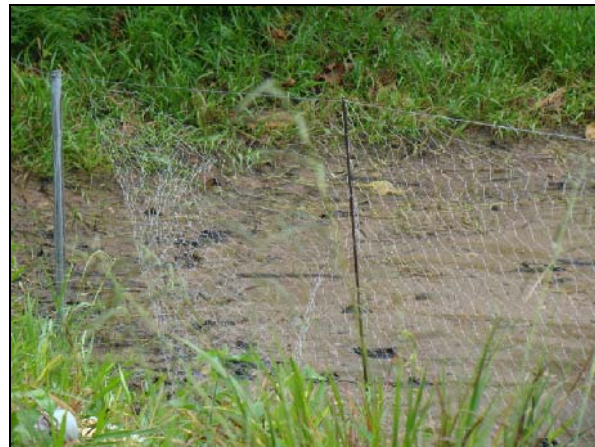
Figura 26. Instalación malla de gallinero

El día 25 de Agosto se inicia la instalación de la malla de gallinero y así mismo de las varillas cada 3 mts que ayudaran a sostenerla también junto con los postes. Figura 26.

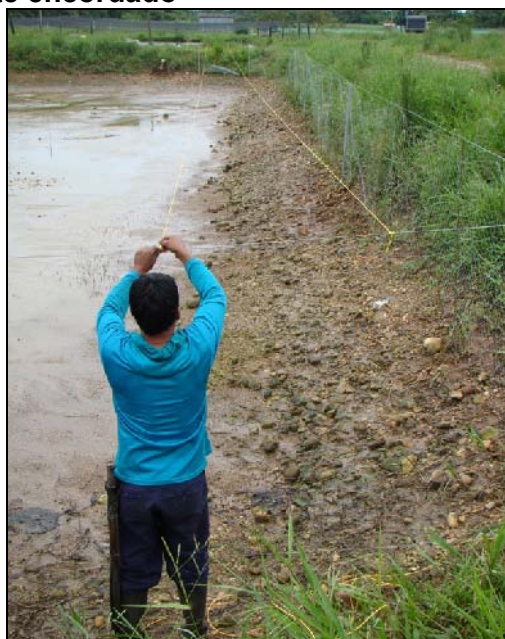
Figura 27. Instalación primera parte encordado

La instalación de la primera parte del encordado inicio el día 26 de Agosto, finalizando la instalación completa de la cuadrícula el 27 de Agosto de 2009. Figura 27.

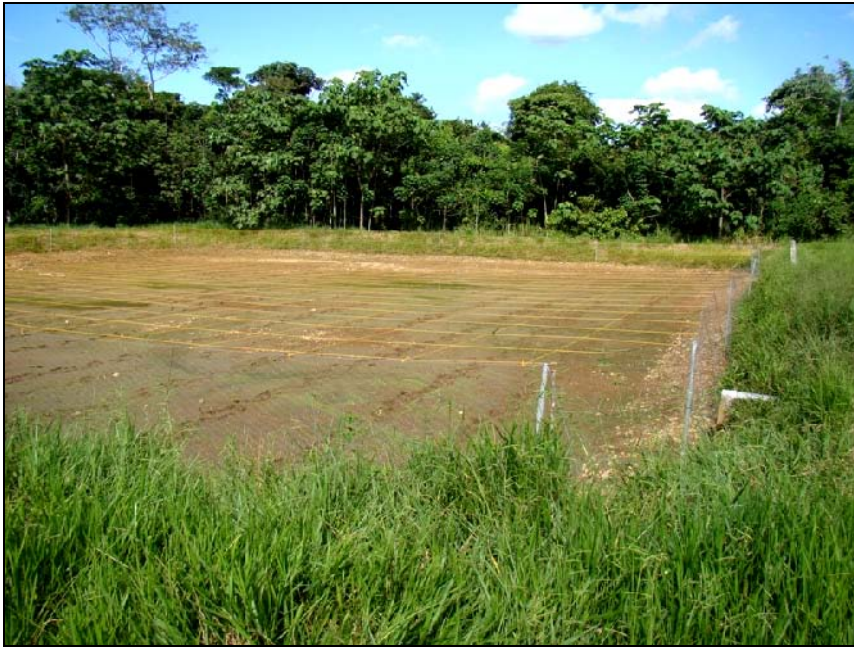
Figura 28. Instalación completa finalizada

Además se finaliza la completa adecuación del montaje con la adecuación de la puerta de acceso y ganchos creados con las varillas restantes, para templar la malla hacia abajo, enterrándolos. Figura 28.

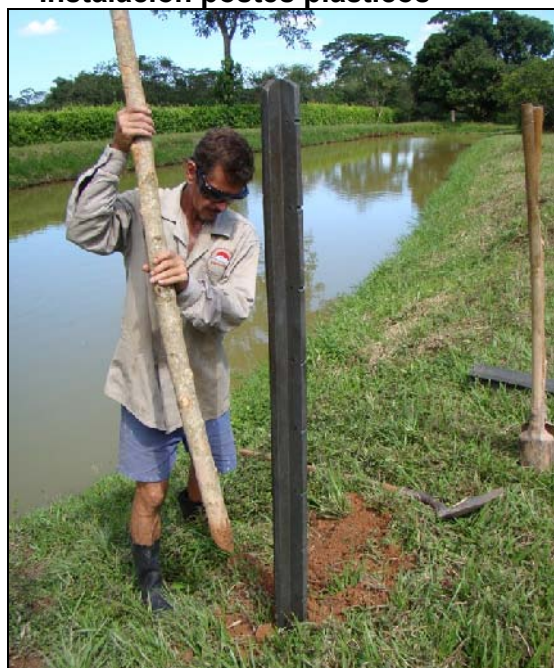
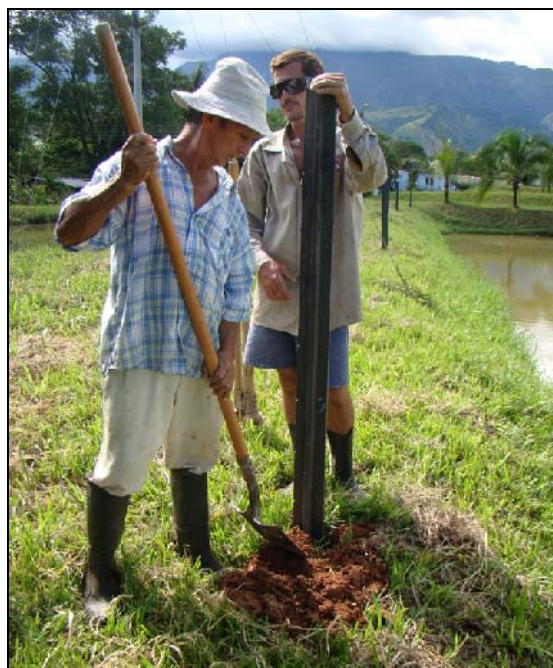
Figura 32. Instalación postes plásticos

Se inicia el montaje de la estructura el día 31 de Septiembre de 2009, realizando la adecuación de los huecos para los postes plásticos, (Figura 32).

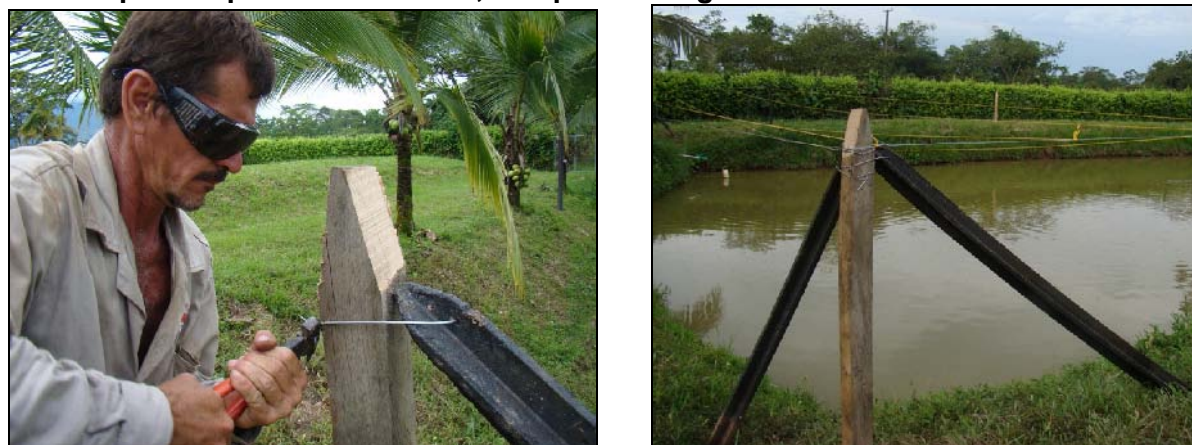
Figura 33. Reemplazo a postes de madera, con pie de amigo

Al realizar la instalación del alambre perimetral, se observó que los postes no son resistentes y empiezan a inclinarse, por esta razón se hizo necesario comprar nuevos postes, en este caso de madera (eucalipto), colocando en las cuatro esquinas y a su vez intermedios entre los postes plásticos, los postes plásticos reemplazados, se colocaron como (soportes) pie de amigo de los postes de madera ubicados en las 4 esquinas (Figura 33). Al realizar el templado del alambre, se efectuó de madera adecuada para el correcto soporte de la manila.

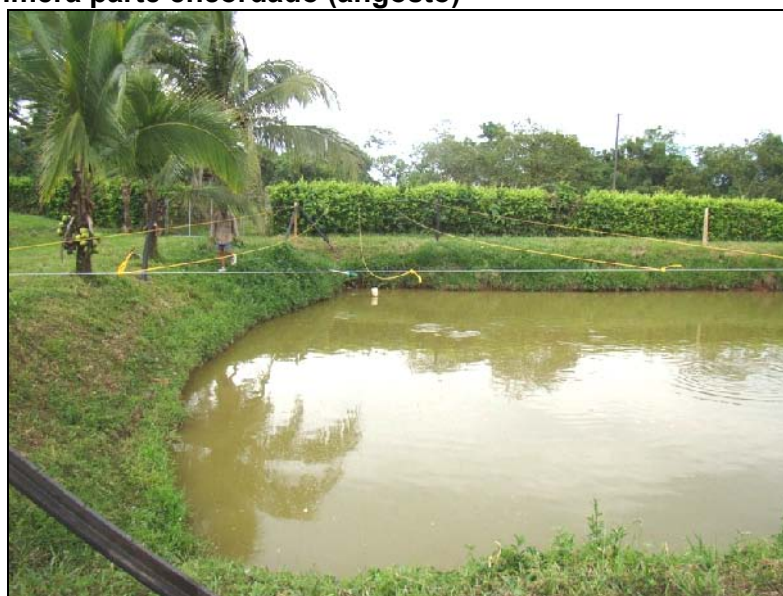
Figura 34. Instalación primera parte encordado (angosto)

El día 1 de Septiembre se procede a la instalación de la primera parte del encordado por el lado angosto. Figura 34.

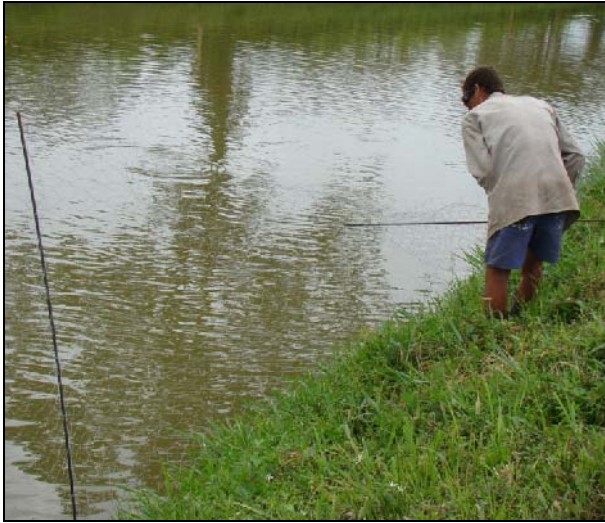
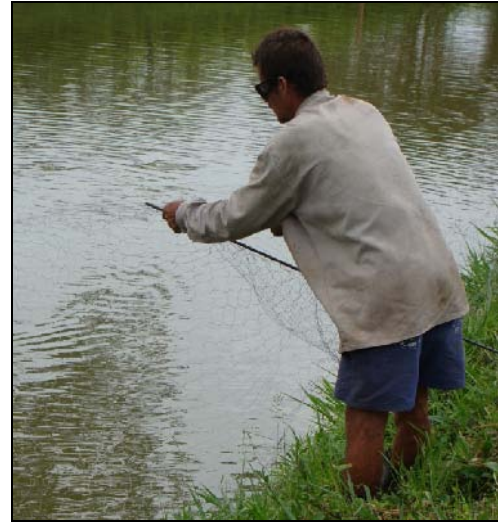
Figura 35. Instalación malla perimetral

El día 2 de Septiembre se finaliza la instalación del encordado por el lado largo y se continúa con la de la malla de gallinero perimetral. Figura 35.

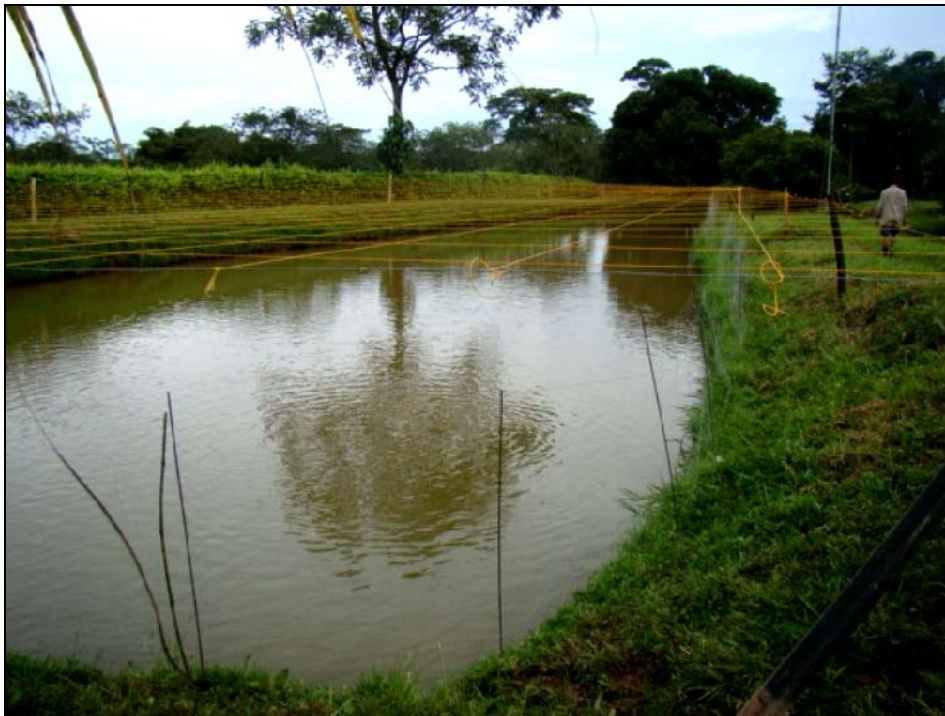
Figura 36. Montaje finalizado

En las horas de la tarde, se finaliza la instalación de la estructura completa, además de la adecuación de las puertas de ingreso. Figura 36.
